8 AĞUSTOS 2015 TARİHİNDEKİ 53047 NUMARALI TREN İLE 46 HR 227
PLAKALI ARACIN HEMZEMİN GEÇİT KAZASINA İLİŞKİN
KAZA İNCELEME RAPORU

Kahramanmaraş İli, Türkoğlu İlçesi Km: 38+960'taki Serbest Hemzemin Geçit

25/02/2016

Kurul Karar No: 2/Dmy-1/2016

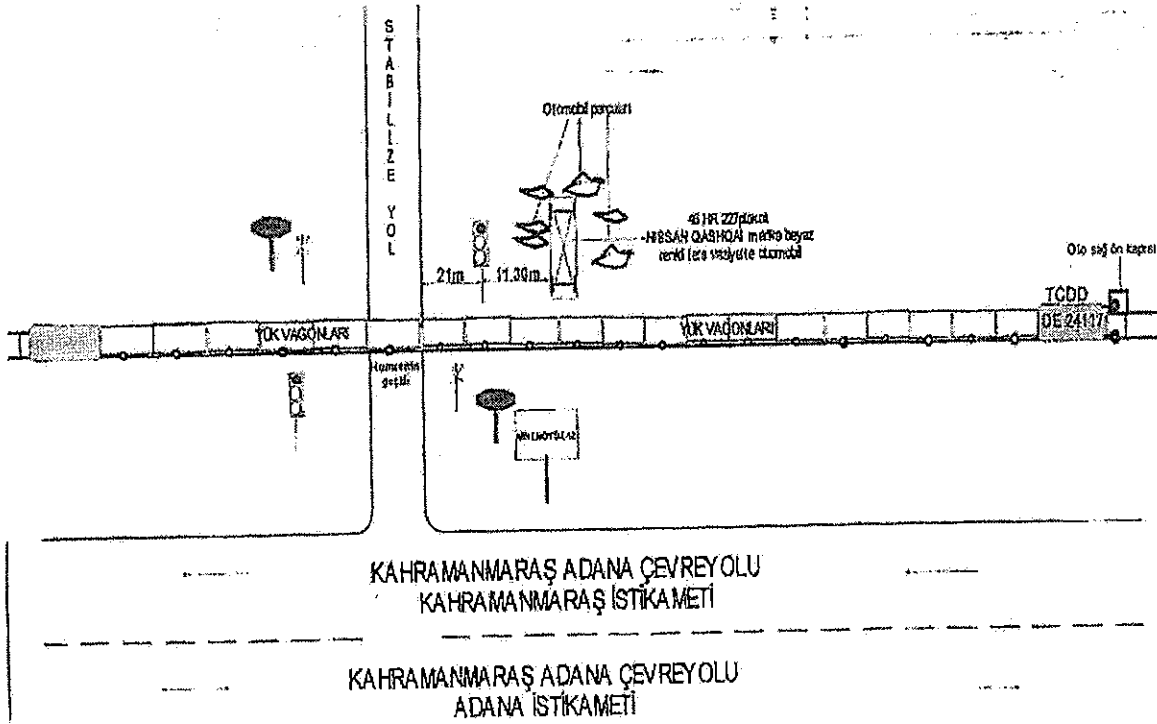
trene bağlanmıştır. Fevzipaşa yönüne seyir halindeki 53047 tren saat 14:07'de Türkoğlu İstasyonunda durmadan geçerek saat 14:09'da km:38+960'daki hemzemin geçitte 46 HR 227 plakalı araçla çarpışmıştır. Lokomotifin arka sol tamponu ile aracın sağ ön köşesinin temasıyla kaza meydana gelmiştir. Çarpışma sonrası çarpışma noktasına yaklaşık 33 m mesafede hattın sağında 46 HR 227 plakalı araç tekerleri havada tavan üzerinde durmuştur. Kaza güzergahında trenin livre hızı 55 km/s olmasına rağmen 40 km/s süratle çarpışmanın meydana geldiği sürat bandı tetkikinden anlaşılmış buna göre çarpışmadan 209 metre mesafede durduğu tespit edilmiştir. Makinist ve diğer görgü şahitlerinin beyanına göre hemzemin geçide girişte karayolu aracının hiç yavaşlamadığı tespit edilmiştir.

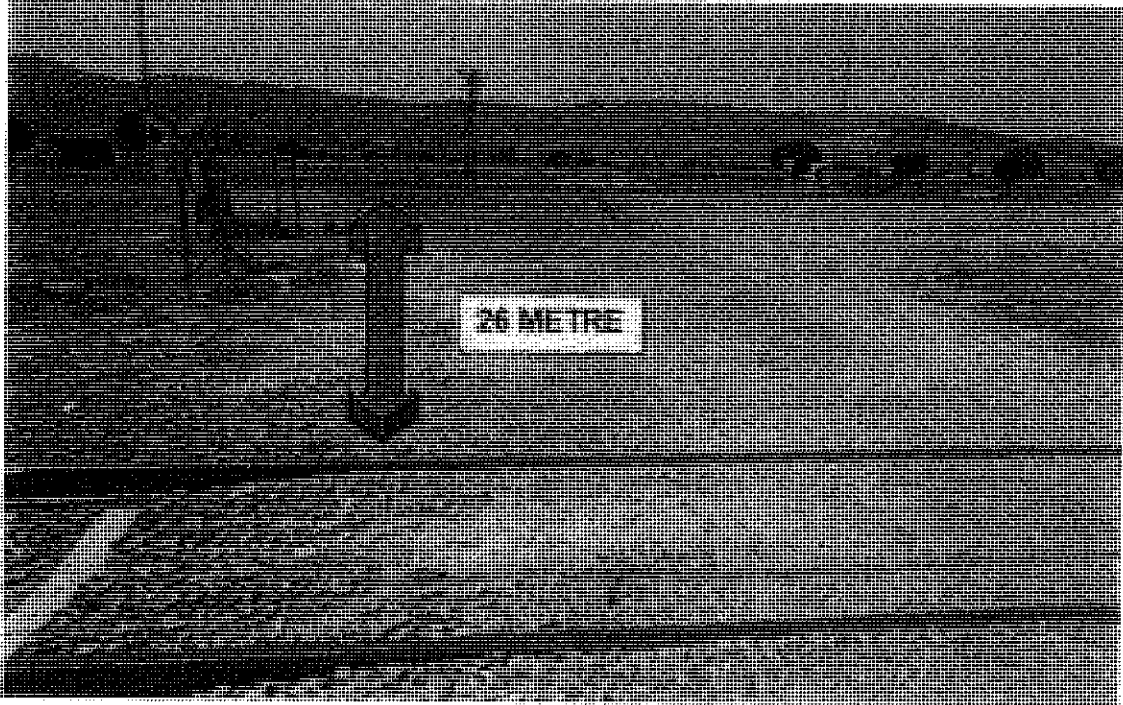
- “Genel fiziki standartlar” kenar başlıklı 10 uncu maddenin 1 inci fıkrasının (ç) bendi: *“Ana taşıt yoluna bağlı tali yol üzerindeki demiryolu hemzemin geçitlerde, araç sonlarının taşıt yolu veya demiryolu üzerinde tehlike yaratmaması için, geçide bağlı taşıt yolu uzunluğunun güvenlik çizgisinden itibaren mesafesi en az 30 metredir.”* şeklindedir. Geçidin solunda kalan ana yol ile geçit arasındaki mesafenin 26 metre olduğu tespit edilmiştir.
